APPENDICE C
RELAZIONE SULLE PROVE DI CARICO

PROVE PRESSO
IL POLO UNIVERSITARIO
IN VIA MAGLIOTTO, A SAVONA (SV)

PROVE n. 4520÷4521-GE

16 Dicembre 2011

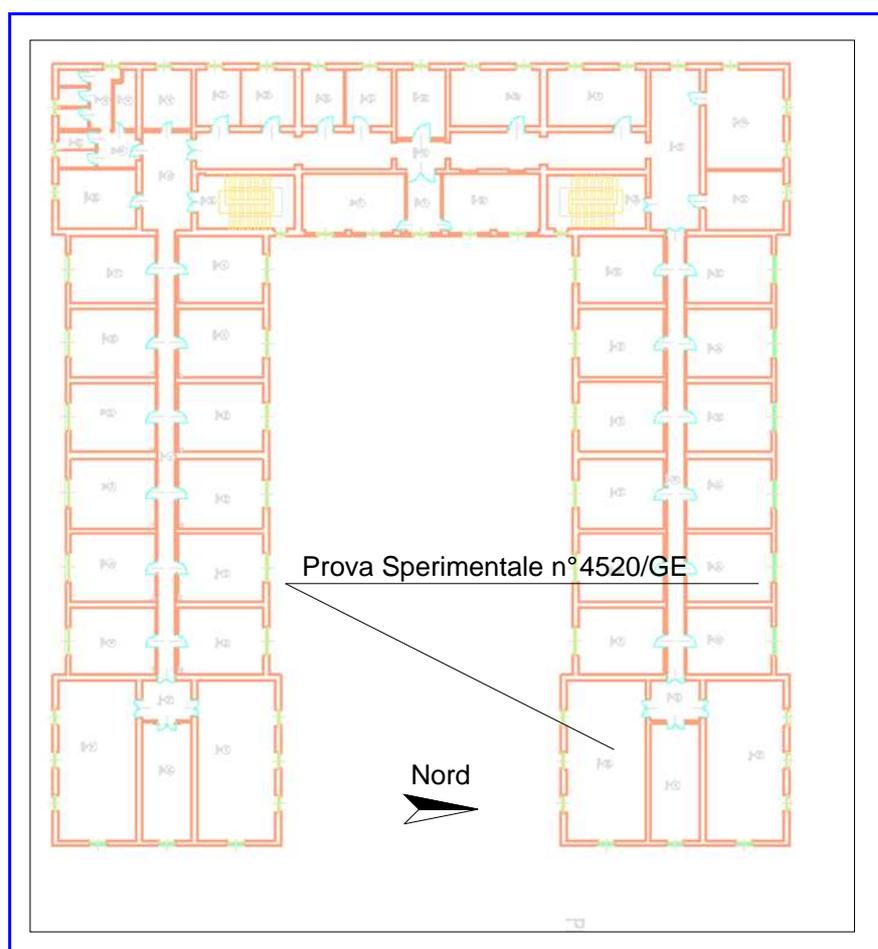
Figura n. 1 – Zona relativa alla prova sperimentale n°4520/GE

La prova di carico statica è stata effettuata sul solaio di copertura dell'ala Nord Est, come indicato in figura n°1.

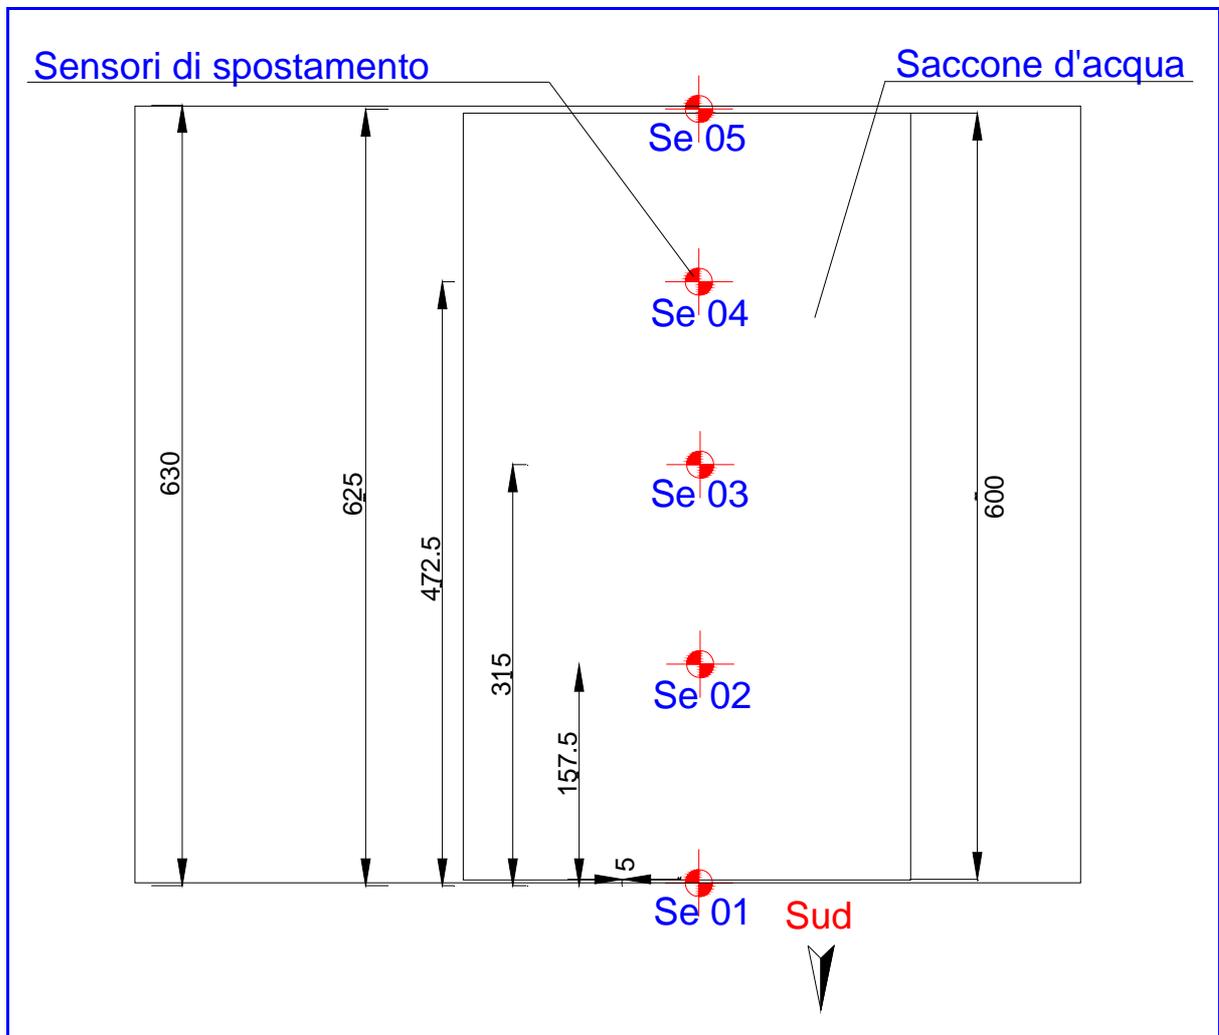
Figura n. 2 – Disposizione in pianta dei Sensori di spostamento e del saccone d'acqua.

Il carico è stato applicato tramite n° 1 saccone di dimensioni (6x3)m, disposto in modo da distribuire il carico su tutta la luce del solaio.

Sono stati posizionati cinque sensori in linea sotto il solaio per la misura delle deformazioni e due sensori trasversali per verificare la ripartizione del carico.

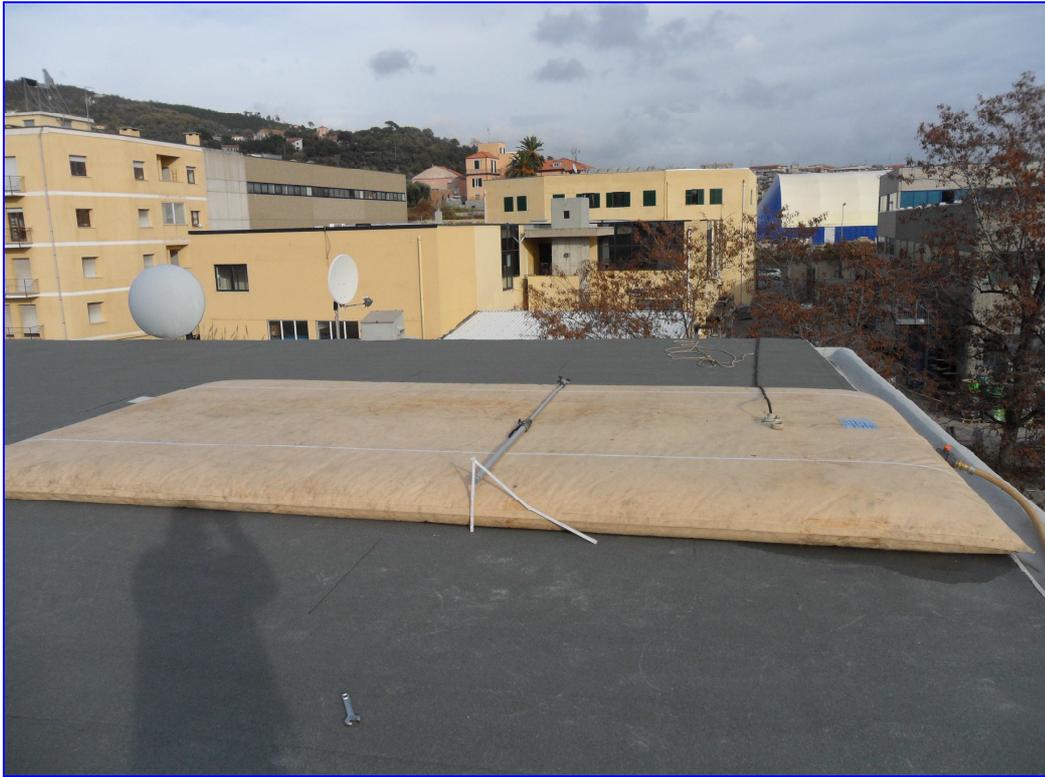
Foto n.1 – Panoramica del saccone a carico raggiunto.

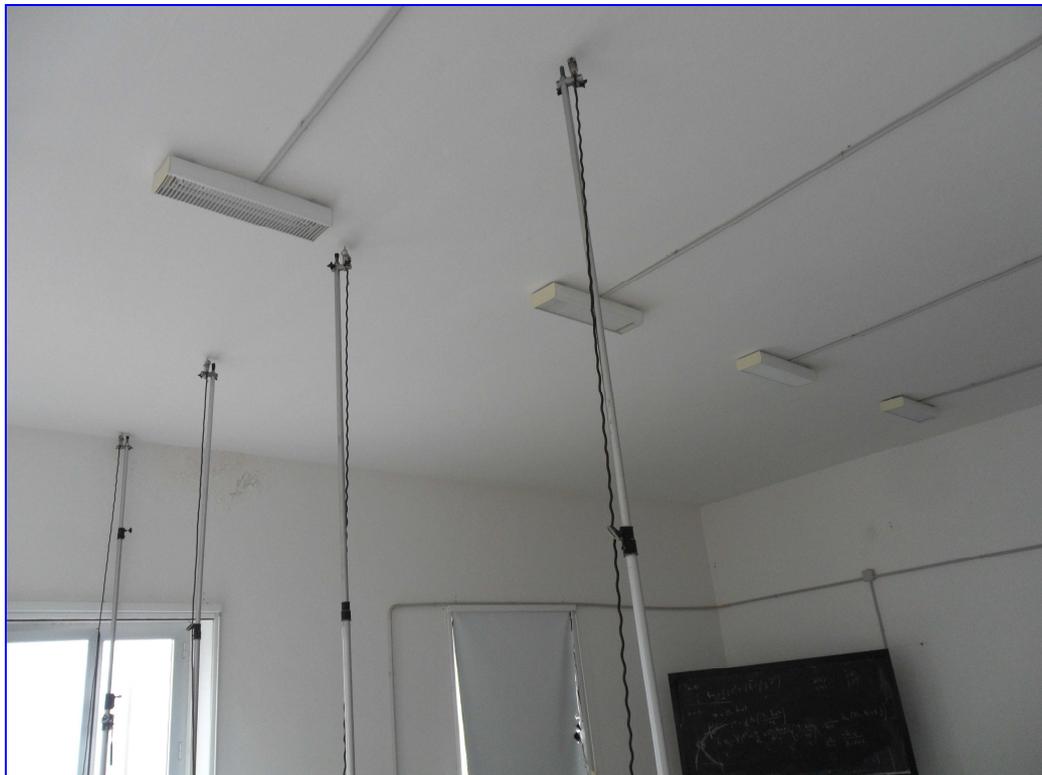
Foto n.2 – Panoramica dei sensori di spostamento.

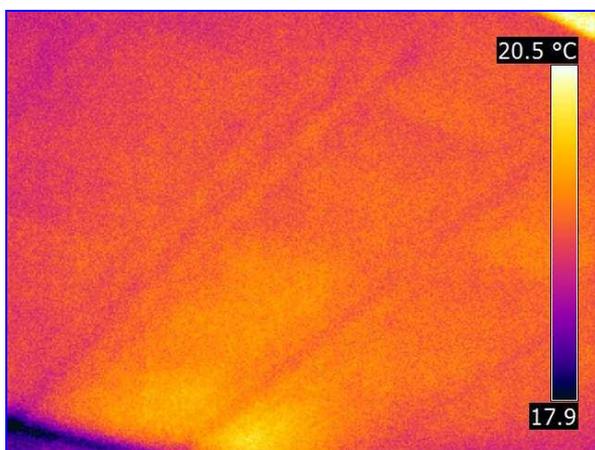
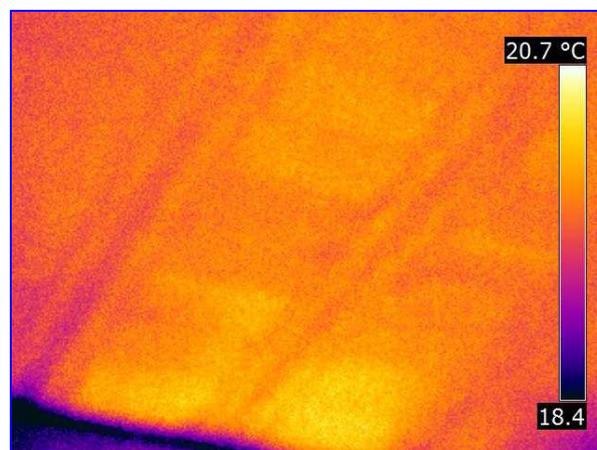
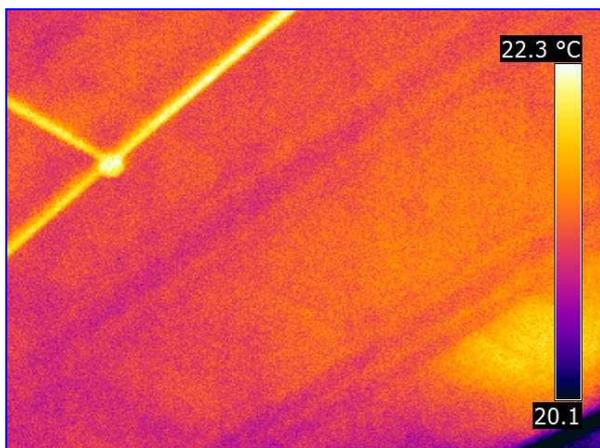
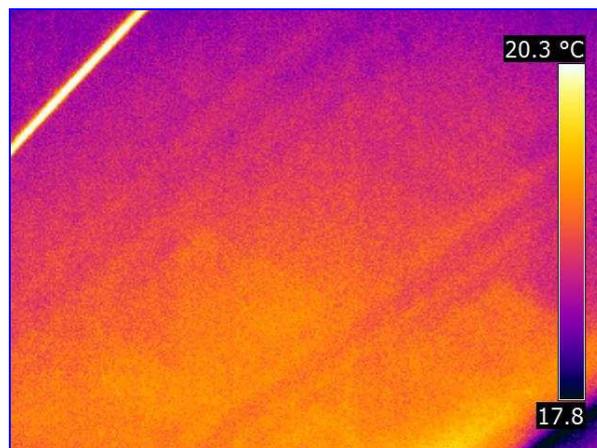
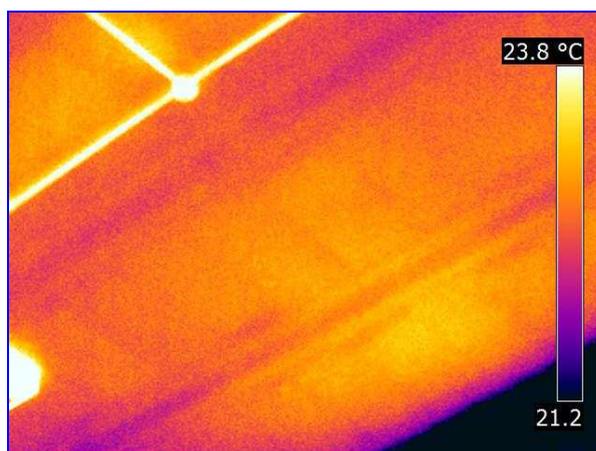
Le indagini termografiche hanno evidenziato la presenza di solaio laterocementizio composto da travetti prefabbricati accoppiati con interasse di circa 85 cm in corrispondenza della zona di testa e di 105 cm in corrispondenza del resto degli uffici. L'orditura è ortogonale all'asse dell'ala dell'edificio in corrispondenza della zona di testa e parallela a questo in corrispondenza degli uffici. Una successiva indagine pachometrica ha evidenziato un'armatura longitudinale composta da 2 $\phi 8$ per travetto.

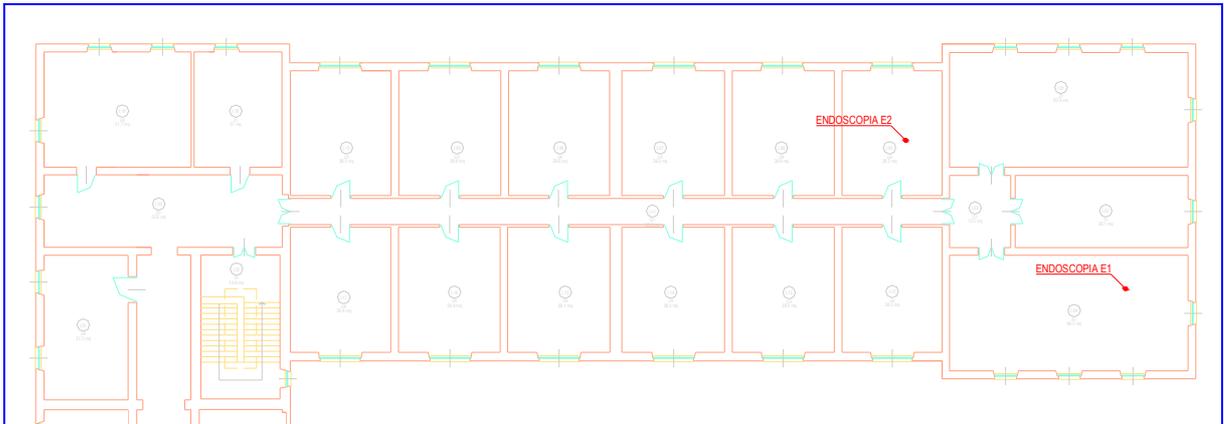
Figura n° 4 – Zone indagini endoscopiche

Sono state eseguite n° 2 perforazioni, di profondità tale da non intaccare la guaina di impermeabilizzazione, su altrettante porzioni di solaio di copertura.

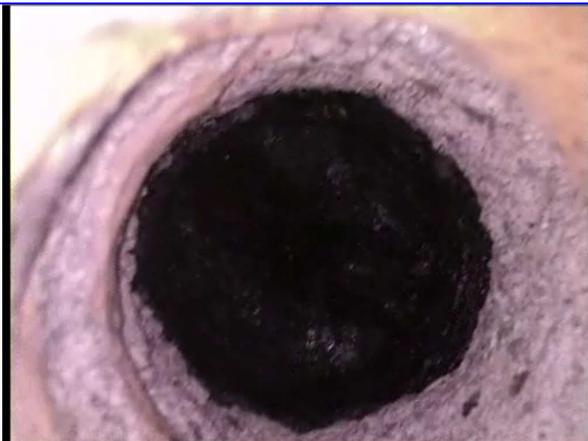
Fotogramma 1 - Parte finale del foro, soletta di 4 cm

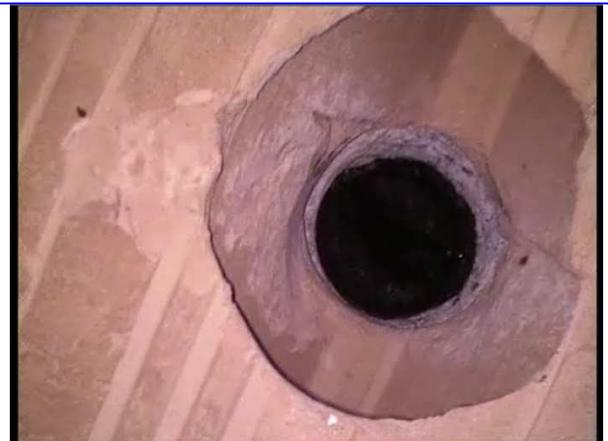
Fotogramma 2 - Tavella superiore di 3 cm

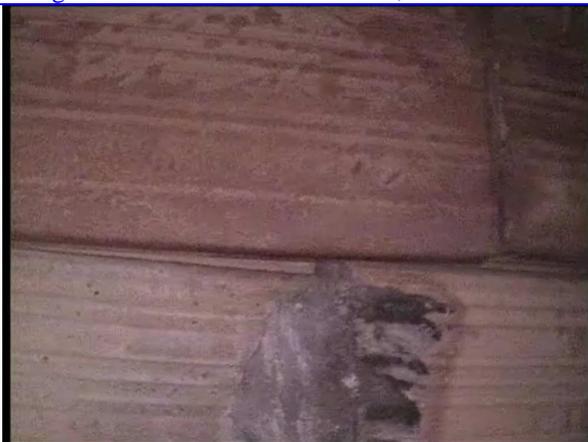
Fotogramma 3 - Rivestimento laterale travetti

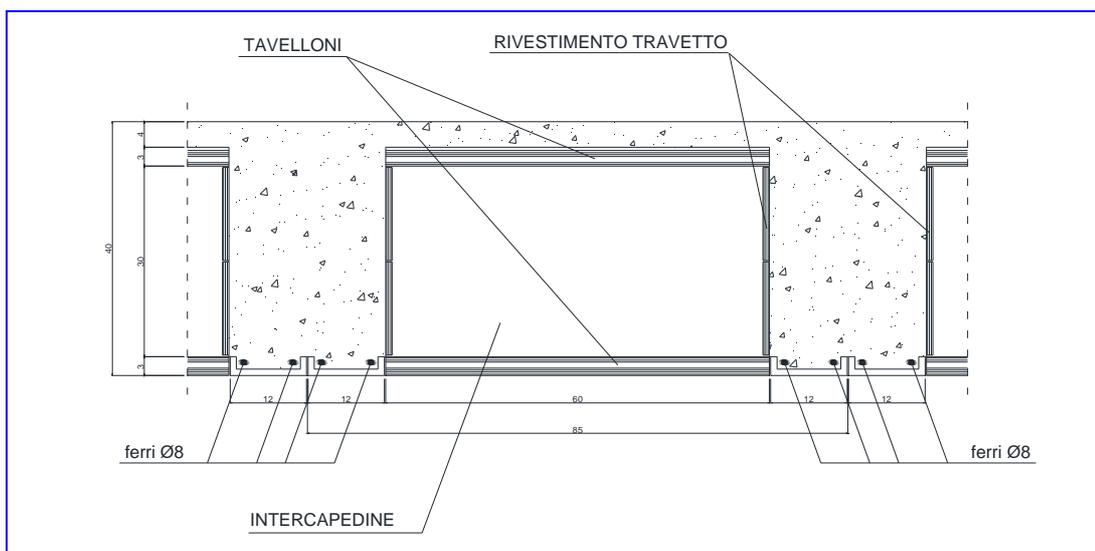
Figura n° 5 – Sezione tipo solaio zona di testa

La sintesi dei dati raccolti dalle indagini termografiche, endoscopiche e pachometriche porta ad ipotizzare un pacchetto di solaio come mostrato nelle figure n° 4 e 5.
